Rapport de Diagnostic Eau, Hygiène et Assainissement

Sites de Grande Synthe

Date : **23 Juin 2020**

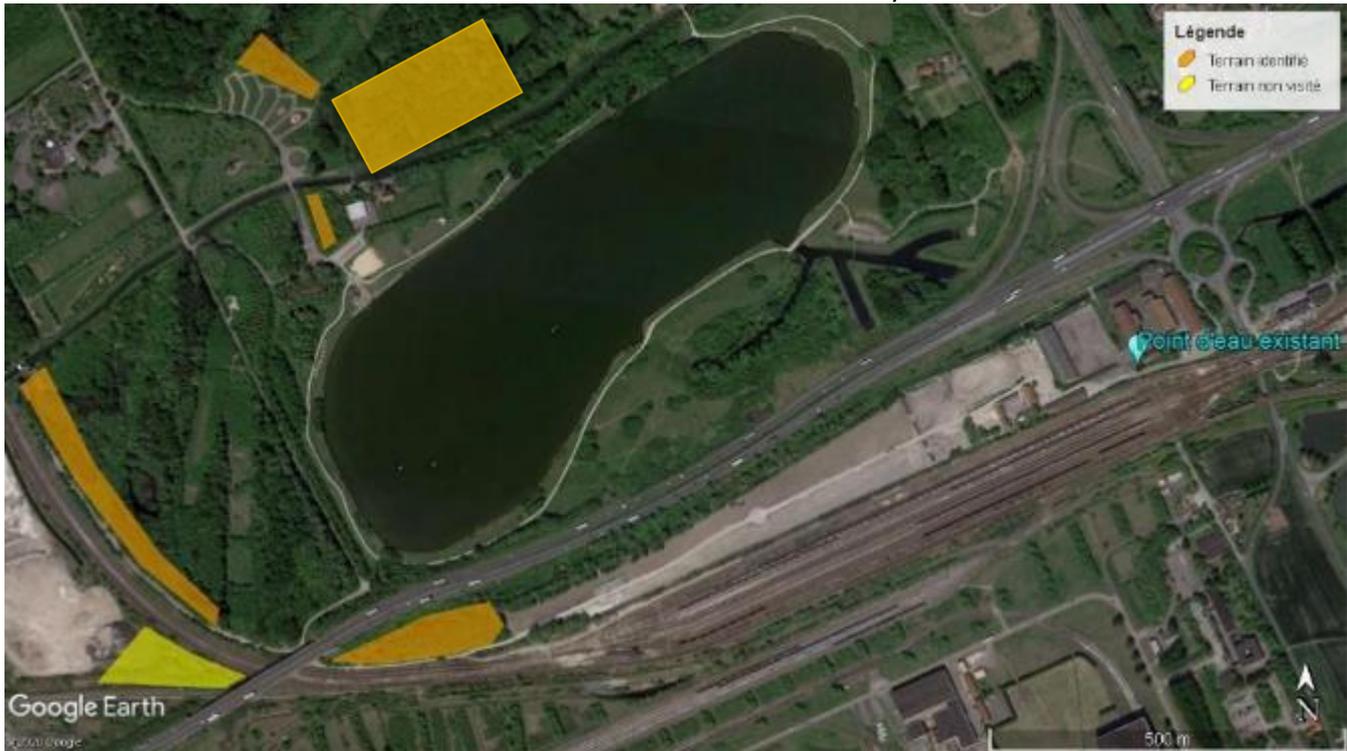
VUE GENERALE DE L'ENSEMBLE DU SITE LORS DU DIAGNOSTIC

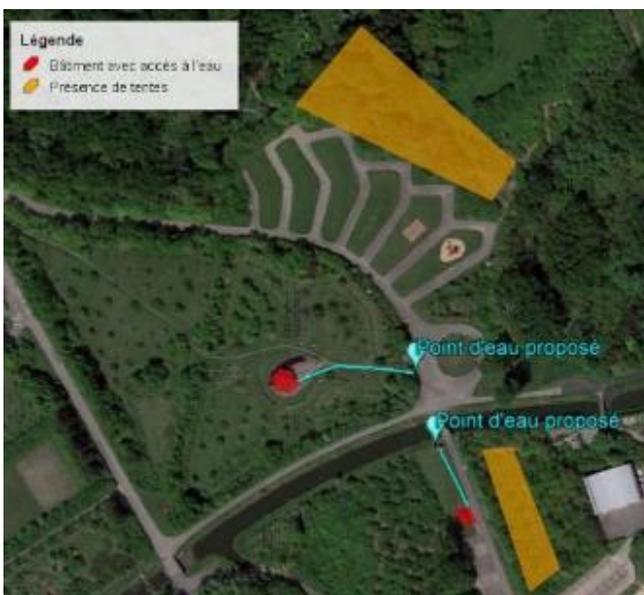
En matière d'accès à l'eau, la situation est extrêmement dégradée sur le site. Un unique point d'eau, qui avait été installé par la mairie de Grand Synthe durant la période de confinement (en addition de blocs toilettes et douches, maintenant retirés), est toujours accessible pour les habitants mais se trouve à une **distance très importante** des zones d'occupation actuelles des habitants (le site que le point d'eau servait initialement a été démantelé et sécurisé). Les tentes les plus proches sont à 1 km de distance, et les plus éloignées à 2,2 km du point d'eau en question. Ces distances représentent, à minima, le double des standards humanitaires d'urgence, déjà considérés comme une exigence insuffisante en France. Les habitants rapportent des temps dédiés à aller chercher de l'eau de 1h ou plus quotidiennement. L'accès présente également des **contraintes en termes sécuritaires** puisqu'il impose la traversée d'un terrain privé de stockage de matériaux de construction, où des camions poids lourds circulent toute la journée, sans parler des occupants de la zone située de l'autre côté de la voie ferrée, contraints de la traverser chaque jour pour aller chercher de l'eau. Le point d'eau utilisé est composé d'une structure en métal avec 8 robinets poussoirs et un bac de collecte de l'eau. Il est raccordé à un poteau incendie. La structure et le bac de collecte présentent des traces de corrosion et des risques de coupures à l'usage.

Le transport et le stockage se font principalement à l'aide de bouteilles d'eau collectées au fur et à mesure des distributions, et de quelques récipients de contenance plus importante de type bidon/jerrycan. Les personnes utilisent quand elles peuvent des caddies pour aller collecter l'eau au niveau du point d'eau, avec toutes les difficultés que présentent le transport d'un caddie rempli de bouteilles d'eau sur un chemin de terre.

Au vu de la nature du site et de sa configuration, il serait recommandé de mettre en place plusieurs point d'eau permettant un accès équitable et suffisant aux habitants de chacune des zones.

Une option à minima serait la mise en place d'un premier point d'eau à proximité du parking de la base nautique (cf. plan ci-contre) – en opérant le branchement depuis le compteur alimentant le bloc sanitaire existant (plus en service à l'heure actuelle) ou depuis le bâtiment situé à l'intérieur du verger communal (compteur d'eau ou robinet extérieur) – permettant aux tentes situées aux abords directs de venir s'approvisionner. Un robinet simple avec support adapté ou une rampe de distribution serait suffisant, correctement aménagée en termes de drainage.

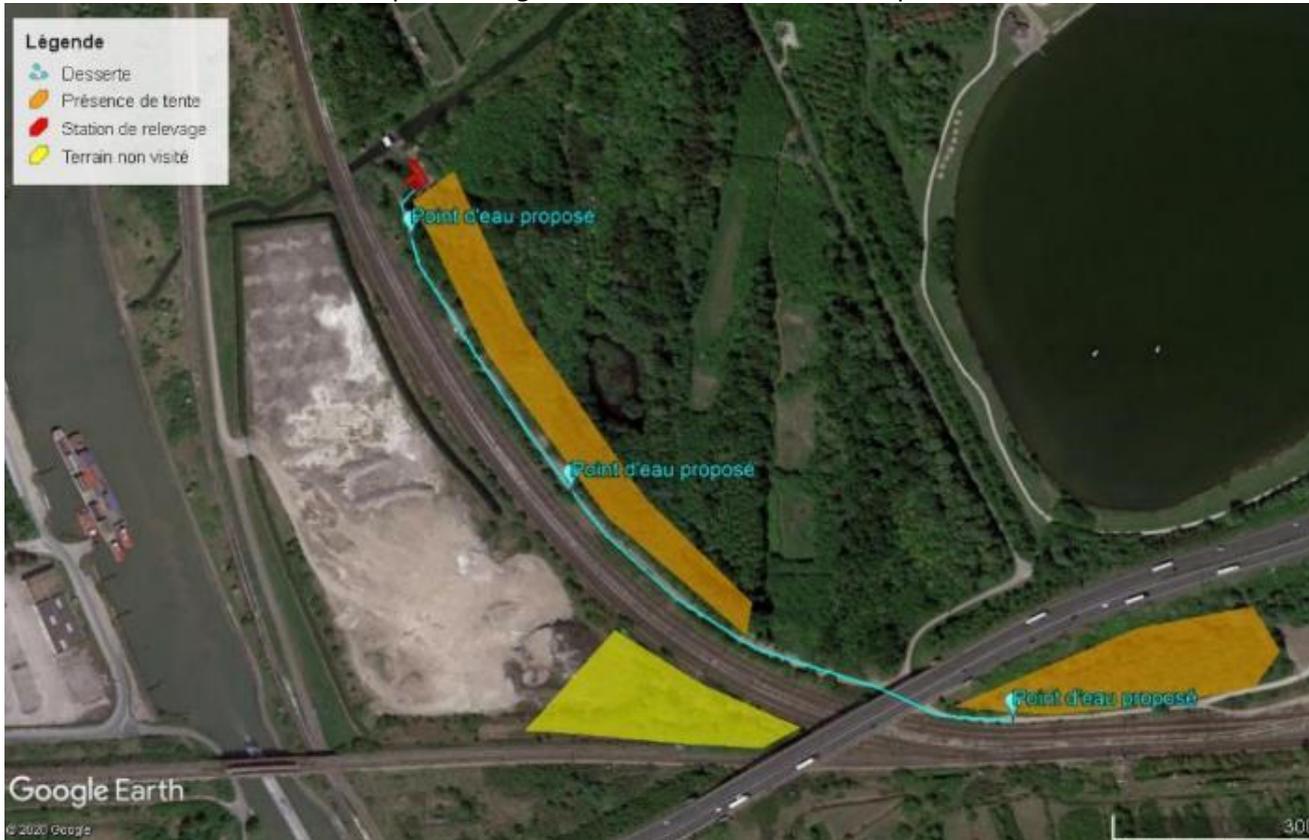
Une seconde desserte devrait être réalisée depuis la station de relevage du canal (si celle-ci présente un accès à l'eau – non vérifiable lors du diagnostic) et permettre la mise en place de 3 ou 4 robinets simples avec support adapté le long du chemin. L'accès à l'eau de la dernière zone située de l'autre côté de la voie ferrée nécessiterait une évaluation complémentaire afin d'identifier la possibilité de raccorder depuis, potentiellement, le terrain attenant. L'accès à cette zone semble être possible uniquement depuis des voies privées (route dans l'enceinte du terrain appartenant à Arcelor Mittal ou voie de service SNCF ?) et nécessitera une coordination avec ces entités. La traversée de la voie ferrée n'est pas envisageable avec une desserte classique.

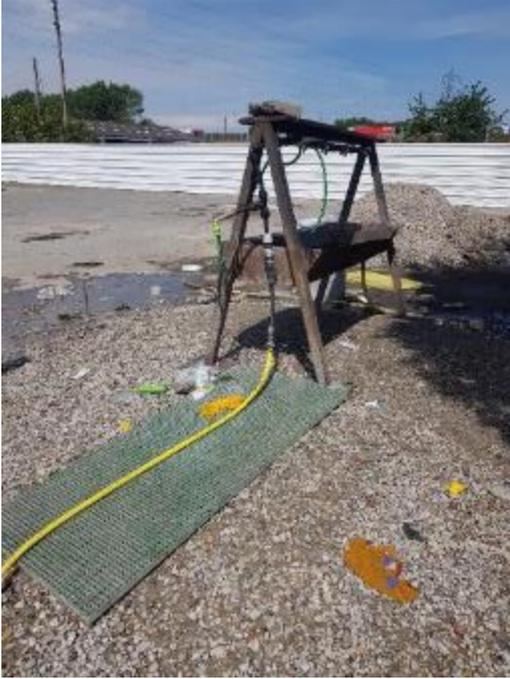
Point d'eau existant

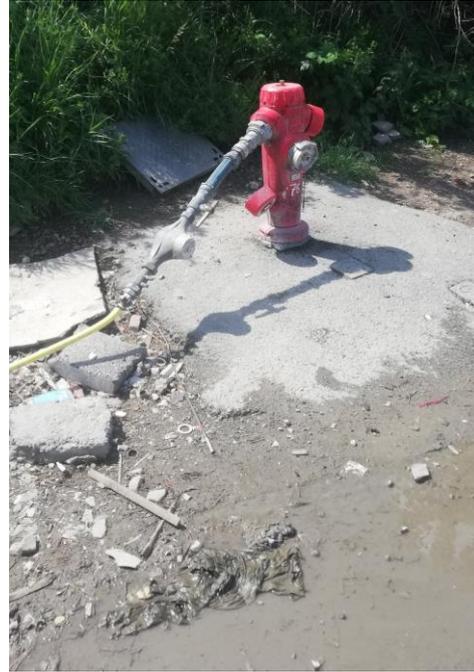
Raccordement sur une borne Incendie avec compteur

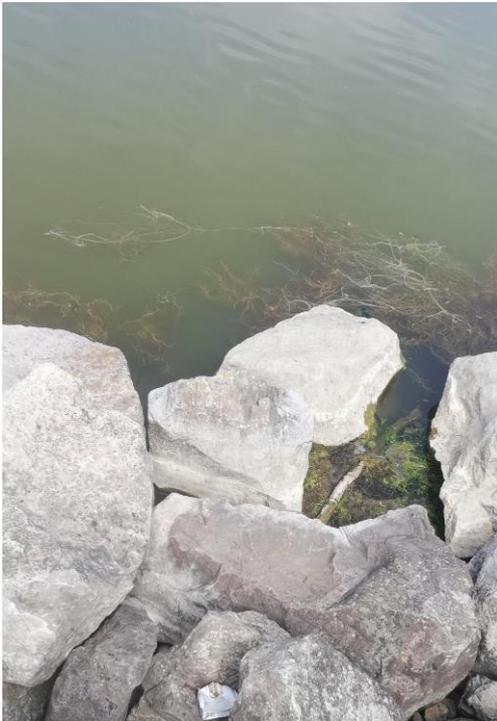
Les habitants rapportent **dépendre des distributions de bouteille d'eau** par les associations, particulièrement pour les plus éloignées du point d'eau existant. Certains nous ont également précisé **collecter l'eau du lac** pour certains usages (nettoyage linge, vaisselle et corps). Des **risques de contamination** sont évidemment associés à l'utilisation d'une telle eau de surface.

Eau du lac de Puythouck

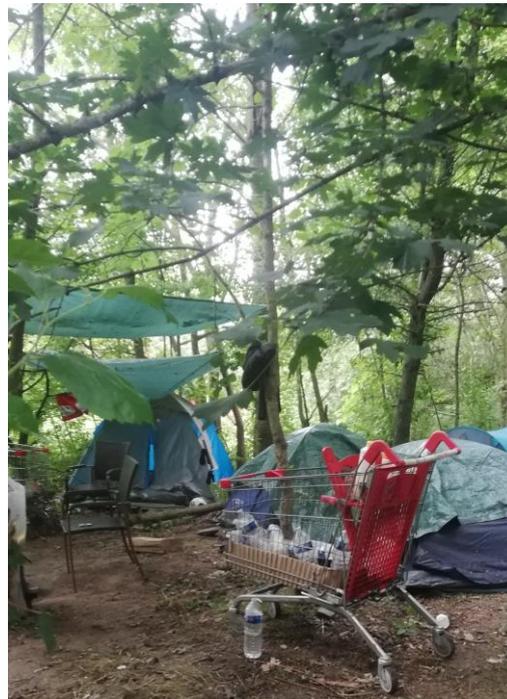
Abris et caddie rempli de contenants pour l'eau potable

En addition, des distributions des jerrycans de 20L avec robinets (un par personne et deux par ménages à minima) permettrait aux habitants d'avoir accès à des contenants adaptés pour le transport et le stockage de l'eau, particulièrement l'eau de boisson.

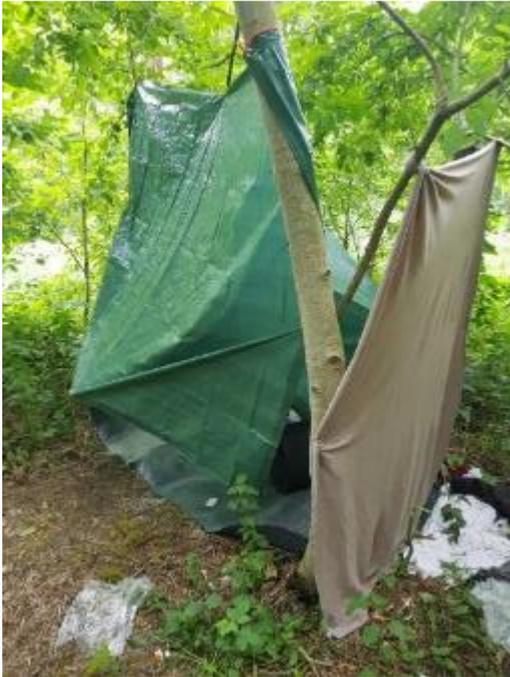
- Douches : quelques aménagements ont été observés, notamment des bâches attachées aux arbres permettant d'assurer un minimum d'intimité lors du lavage. Ces aménagements restent très limités en quantité et précaires. Aucun accès à l'eau chaude.

Espace douche réalisé par les habitants

- Fourniture de matériel facilitant la réalisation de douches (seaux, bâches plastiques, cordes, caillebotis, etc.) et accompagnement à la mise en place et au drainage adéquats.

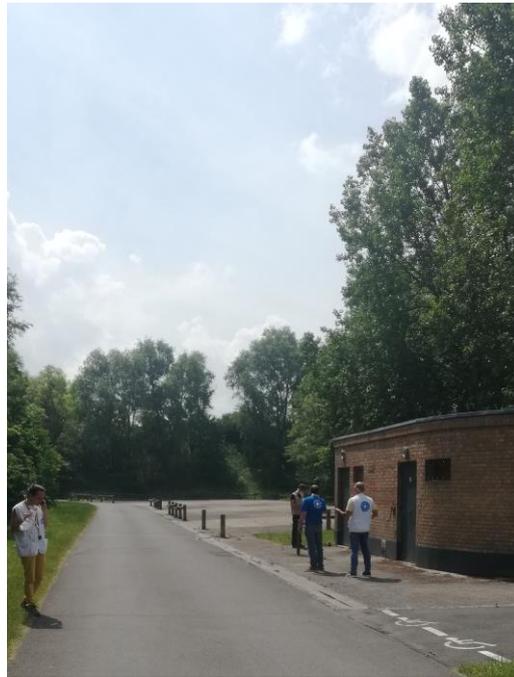
Bloc sanitaire existant (fermé) proche du parking de la base nautique
